# LECCIONES APRENDIDAS

2020-2021-2022

**Equipo GRO**  
**23 Nov 2022**

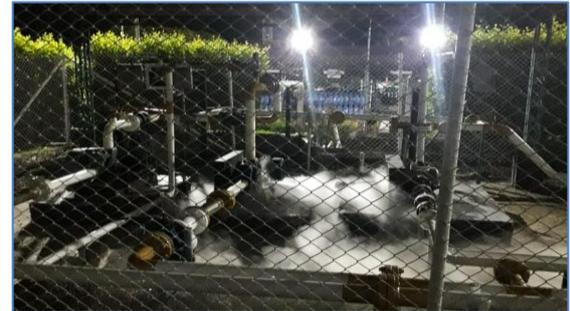
Se presentó una pérdida de contención de GLP que no se pudo controlar oportunamente debido a que la válvula que se encuentra antes de la Bomba No 2 no se pudo cerrar. El GLP liberado fue el contenido de la tubería de 3" desde la caseta de equipos hasta el tanque de almacenamiento (41.6 metros de longitud). Se estima que se liberó una cantidad de 101 kilos de GLP.

Inadecuada instalación de los empaques de la bomba

Ruptura de los empaques de la bomba

Válvula de corte no sella ocasionando la pérdida del producto que está en la tubería hasta la siguiente válvula de corte.

Válvulas de GLP no recomendadas para uso dentro de la organización por su historial de falla.

Elemento 5: Formación técnica certificada en el mantenimiento de bombas y compresores para GLP.

Elemento 6: Falla en la ejecución de los procedimientos operativos establecidos por la organización. **Uso inadecuado del retorno y función de la válvula de By pass.**

Elemento 7: Montaje inadecuado en mantenimiento de equipos.

**Al finalizar la operación siempre se debe dejar las válvulas cerradas y es ideal que la válvula del retorno de la bomba permanezca abierta.**

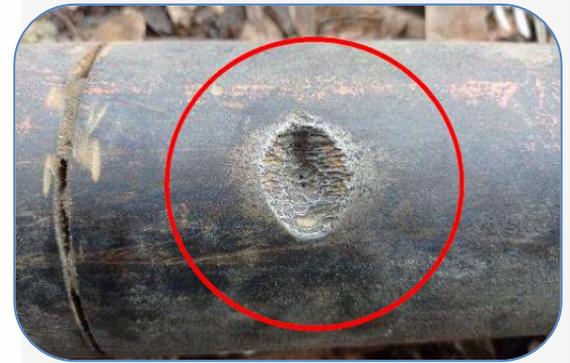
El día 15 de Mayo de 2021 a las 04:00pm se presenta un olor a gas reportado por Ecopetrol a Norgas. El personal de Norgas realiza inspección en sitio evidenciando que efectivamente se presenta un olor en la sección de tubería que se encuentra frente a PLEXA en la vía de acceso que conduce a Norgas; se estima una pérdida de 194 galones de GLP (406 kg con una densidad estimada de 0,553) en una duración de 13 horas aproximadamente de las cuales 8 horas fueron fuga al ambiente y el restante de quema (31,2kg/h).

**CAUSA ASOCIADA** Falta de programa de mantenimiento y monitoreo

**CAUSA RAIZ** Falla en el recubrimiento y ausencia de protección catódica

- **Elemento1:** La evaluación de riesgo requerida para esta instalación no se ha podido llevar a cabo por disponibilidad de la tubería y agendamiento por parte de Ecopetrol.
- Las intervenciones de mejora a esta tubería no han sido contempladas en el presupuesto
- **Elemento7:** No se realizaron medidas correctivas tras la pérdida de presión reportada en Prueba hidrostática.
- No se han podido realizar los estudios de Prueba Hidrostática.

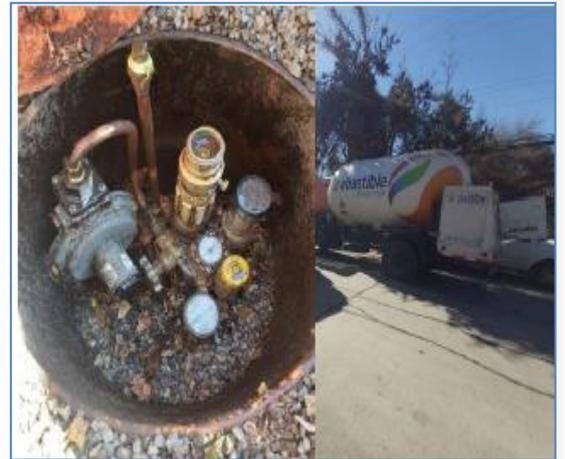
El día 20 de julio a las 12:27 pm, tripulación de camión GR1635 abastece tanque domiciliario subterráneo de 1000 lts ubicado en la comuna de Las Condes. Al finalizar la descarga de GLP, el ayudante de tripulación retira copla de conexión y se produce pérdida de contención por válvula de llenado del tanque del cliente. La magnitud de la pérdida es cercana a 50 KG de GLP.

Desviación en la aplicación de 24 pasos de abastecimiento

Falta de programa de mantenimiento

En la tarea de descarga de gas granel, existen medidas de control para evaluar los riesgos de la actividad y elementos para prevenir una pérdida de contención, ambas en forma combinada actúan como barreras robustas para realizar actividad de forma segura. Es por ello que se deben realizar auditorías y monitoreo de la correcta ejecución de esta actividad por parte de las tripulaciones, de manera de identificar conductas erróneas que puedan poner en riesgo el abastecimiento seguro de GLP en instalaciones de clientes.

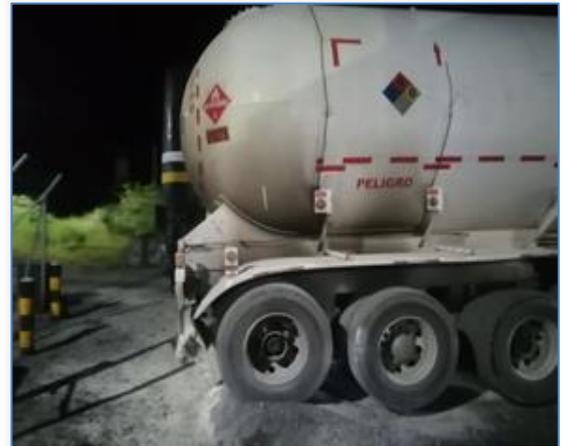
El día 27 de Septiembre de 2021 en horas de la noche el operario de la planta de asfalto, realizando la descarga de 13519,716 Galones de la cisterna usando una bomba para GLP; en el proceso de finalización del descargue de cisterna de GLP, se presentó una inadecuada manipulación o cierre en las válvulas de descargue de la cisterna por parte del operario lo cual generó una fuga de GLP.

De acuerdo a los testimonios se generó un conato de incendio que llegó hasta la parte de atrás de la cisterna. Como dato relevante los vaporizadores se encontraban funcionando.

**CAUSA ASOCIADA** La válvula de salida de GLP de la cisterna no quedo correctamente cerrada.

**CAUSA RAIZ** Incorrecto proceso de descarga de cisterna

En la investigación del incidente se identificaron errores en la implementación de los elementos del modelo OIEM.

**ELEMENTO 1:** Fallaron los lineamientos y directrices de seguridad.

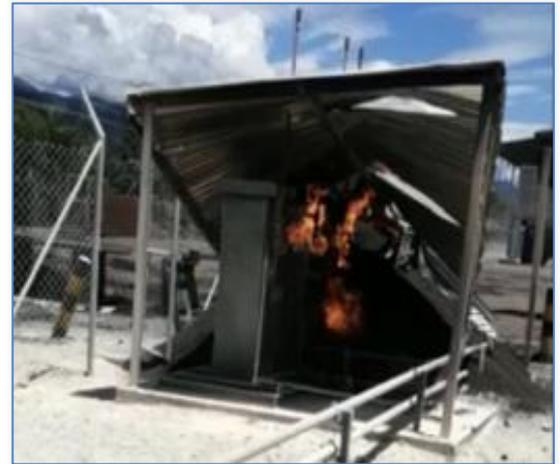
El día viernes 1° de octubre el técnico ingresa a planta Colpatria sobre las 9.30 am. Luego de realizar el alistamiento de herramienta, sobre las 10:50 am se encuentra realizando la intervención de la unidad 2 (vaporizador 320H) sin ningún acompañamiento. Se deduce que estaba realizando desgasificación y despresurización y purga de esta unidad para desmontar el intercambiador y proceder a su limpieza externa. La purga y venteo de GLP, se estaba realizando a través de una manguera amarilla de una longitud aproximada de 5 metros con válvulas en ambos extremos y que fue encontrada (quemada) en sitio luego de la emergencia. La unidad 1 (vaporizador 160H) se encontraba encendida y la unidad 3 (vaporizador 320H) se encontraba apagada. Se deduce que la purga de GLP causa concentración de una atmósfera inflamable que llega hasta uno de los puntos de ignición de la unidad 1 o 2 (equipos encendidos) y de inmediato se presenta el incendio en toda la zona de vaporizadores. El técnico Álvaro Ballesteros salta o es lanzado hacia el contenedor y sale de la zona con lesiones de quemaduras en cara, brazos, pecho y piernas. La llama queda adherida a la salida de GLP en la unidad 2 y luego se propaga a las otras 2 unidades de vaporizadores.

Falta de implementación de permisos de trabajo y ATS

Inadecuado procedimiento de purga de GLP

En la investigación del incidente se identificaron errores en la implementación de los elementos del modelo OIEM.

**ELEMENTO 9:** Fallo la gestión de servicios de terceros y también la implementación de la **PC7 Permisos de trabajo, PC5 Evaluación cualitativa de riesgos operacionales.**

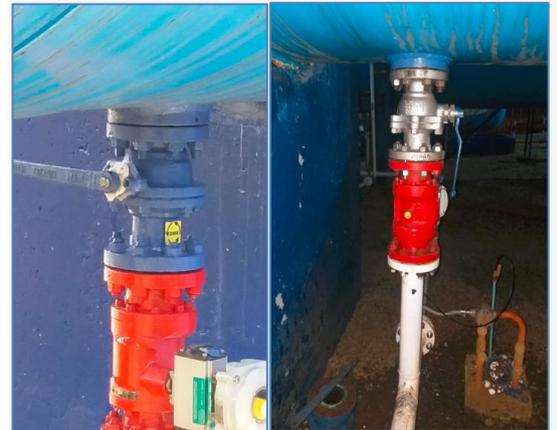
Al inicio de la operación (5:30 am) del día 18 de noviembre de 2021, el Operario I de turno identifica fuga leve en la válvula de control de salida del tanque de Almacenamiento N°2, reporta la situación a Supervisor de Plataforma e Ingeniera de Planta, se le informa al área de Mantenimiento de Planta con el fin de que se realice la respectiva intervención.

Falta de mantenimiento de las válvulas, sello y accesorios de la tubería

Desgaste de componentes internos

**Elemento 5:** Falta de entrenamiento al equipo de mantenimiento y operaciones en la manera correcta de desgasificar válvulas, tuberías y equipos que trabajen con GLP y el mantenimiento de válvulas, sello y accesorios de la tubería.

**Elemento 6:** No se realiza la desgasificación según procedimiento establecido. La desgasificación la debe hacer el personal de operaciones.

**Elemento 7:** No se realiza inspección adecuada a las válvulas de GLP, no se tienen políticas de reemplazo de válvulas.

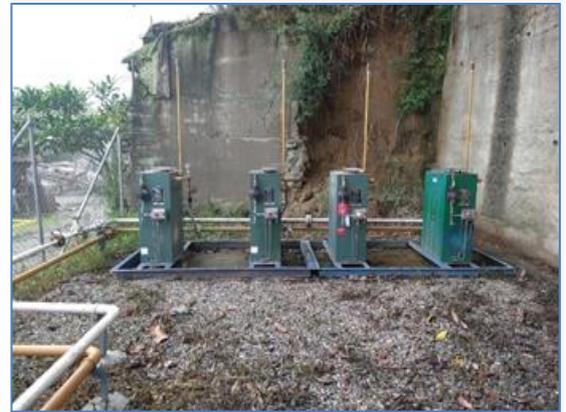
El técnico de Norgas llega a planta Latinco a las 8:50 am para dar el reinicio al sistema de vaporización de GLP. Donde el técnico enciende el primer vaporizador, este funciona con total normalidad, al encender el segundo vaporizador este se alivia a los 50 segundos, por lo que el técnico decide apagar el primer y segundo vaporizador; procede a encender el tercer vaporizador y este se alivia también. El técnico desconecta los fleximetalicos, permitiendo que el GLP existente en este escape al ambiente. El técnico reconecta los fleximetalicos e intenta volver a encender el tercer vaporizador y allí se presenta el fognazo.

**CAUSA RAIZ** Falta de implementación de la práctica crítica 2 PSSR

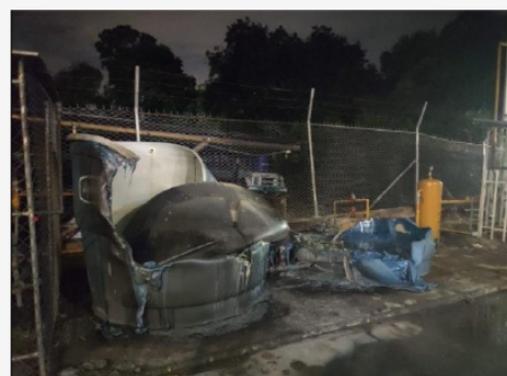
En la noche del día 20 de julio del presente año a las 7:10 pm se comunica el ingeniero Miguel mazuera (jefe de mantenimiento de Fanalca) con nuestro técnico de instalaciones Anderson Barrera informando un incendio en la zona de almacenamiento de tanques de GLP instalados en la planta Fanalca; inmediatamente el técnico se comunica con el Jefe Nacional de Instalaciones Alejandro Hoyos el cual procede a informar y trasladar personal técnico a la zona, el contratista procede a validar el sistema de GLP y asegura el cierre de tanques y válvulas de corte (el sistema se encontraba cerrado).

**CAUSA ASOCIADA** Falla en el filtro

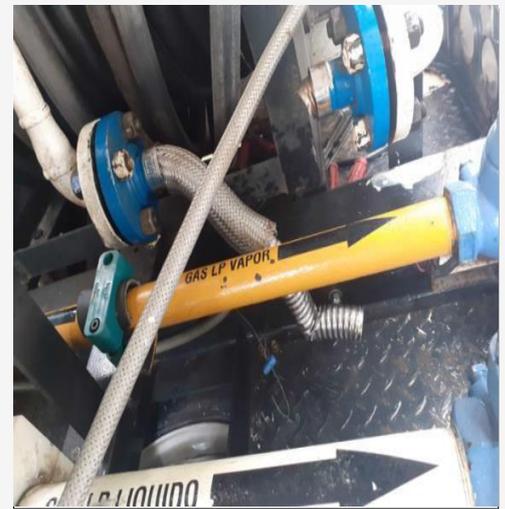
Se presenta pérdida de contención desde un carrotanque en sitio de trasiego de planta, se determina el volumen de la fuga en 387 kg de GLP líquido; por ruptura en el conector flexible de diámetro 1 1/4" ubicado antes del medidor másico. La pérdida total de GLP contenido en el tanque se debió a la omisión del cierre de la válvula interna del carrotanque.

Elemento 6: Falla en la ejecución de procedimientos operativos,

Gestión de Interfaz interna o externa (No se ejecuta)

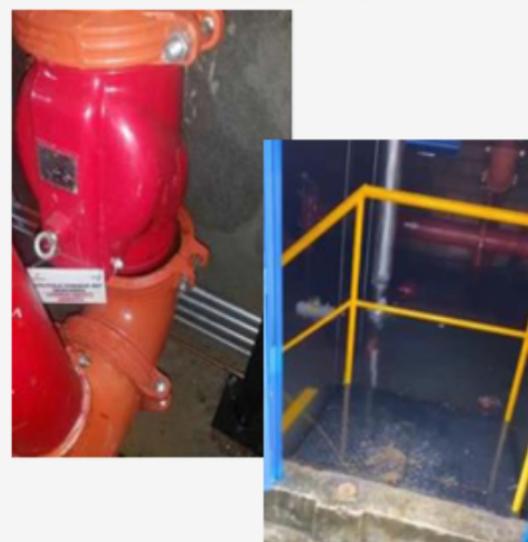
Se presenta inundación total del cuarto de la red contra incendios generando inhabilidad del equipo. Durante el desarrollo de las pruebas automáticas programadas de l sistema de red contra incendio, sin la supervisión adecuada, se presenta un desplazamiento en el check de 10" de la línea de descarga, generando la inundación de cuarto donde se vio afectado el tablero de control, baterías, motor y bomba jockey. Durante las investigaciones se ha identificado la ejecución de actividades en los días anteriores con el fin de corregir defectos en el sistema de refrigeración y la estanqueidad del sistema de descarga donde no concuerdan la cantidad de actividades solicitadas contra las ejecutadas y la validación formal de pruebas para su optimo funcionamiento.

<b>DAÑO REAL</b>	Medio	<b>DAÑO POTENCIAL</b>	Alto
<b>CAUSA ASOCIADA</b>	Desplazamiento de la tubería del accesorio instalado	<b>CAUSA RAIZ</b>	Intervención y utilización inadecuada de accesorio

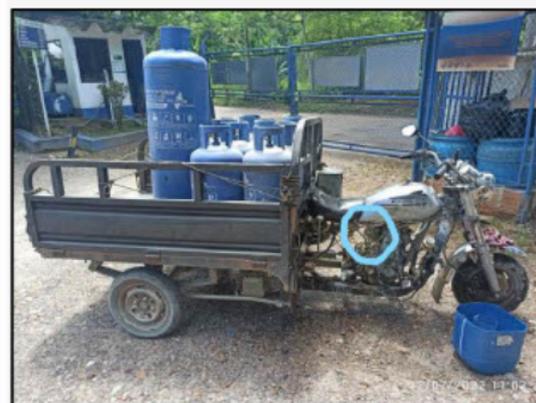
Siendo las 11:30 am de día 12 de julio del año en curso, se presentó un conato de incendio en el vehículo (moto carguera) del contratista Nelson Cardenas; el cliente había terminado de montar a su vehículo cilindros de GLP, procedió a despegar el moto carguero de la plataforma y lo estaciono unos metros más adelante para proceder a liquidar, minutos después en el vehículo se inició el conato de incendio.

E1: Falla en la identificación de riesgos en expendios y puntos de ventas.

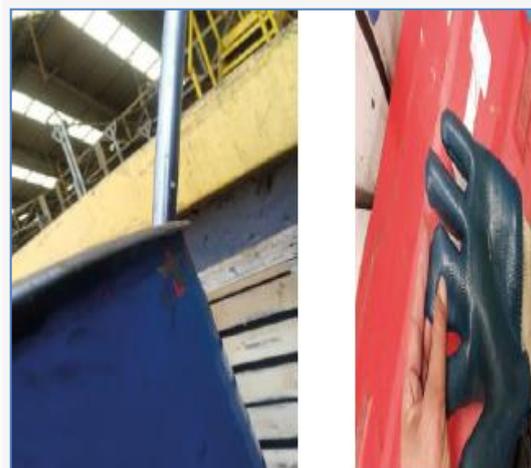
El viernes 05 de febrero del 2021, a las 02:00 p.m horas. El Operador de servicio de limpieza y relleno de bateas, quién se desempeña en este cargo entre 1 a 2 años por medio de la empresa "Osvaldo Barahona". Al momento del accidente el trabajador se encontraba en la tarea de extracción del nuevo jabón potásico, desde un tambor metálico de 208 litros en el costado oriente de mesa 1 (debajo de la mesa), en ese momento el Operador apoya su mano izquierda en el borde superior del tambor (usaba guantes de nitrilo con puño bordado), mientras con su mano derecha revolvía este nuevo jabón potásico que tiene mayor densidad. El borde del tambor presenta un borde filoso, lo que provoca corte en dedo de su mano izquierda.

<b>DAÑO REAL</b>	Bajo	<b>DAÑO POTENCIAL</b>	Medio
<b>CAUSA ASOCIADA</b>	Defecto del borde (filoso) de la batea	<b>CAUSA RAIZ</b>	No realizar el mantenimiento de las bateas (falta de análisis de identificación de peligros)

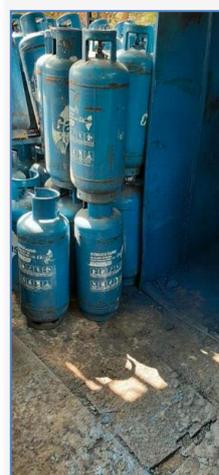
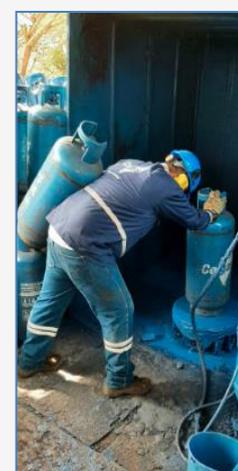
El colaborador una vez terminado la tarea de envasado se encontraba transportando cilindros al área de pintura, cuando un cilindro que estaba en remonte le cae en la espalda.

<b>DAÑO REAL</b>	Bajo	<b>DAÑO POTENCIAL</b>	Alto
<b>CAUSA ASOCIADA</b>	Incorrecto remonte de cilindros (cauchos de plataforma en mal estado)	<b>CAUSA RAIZ</b>	Falta de mantenimiento de cauchos de la plataforma

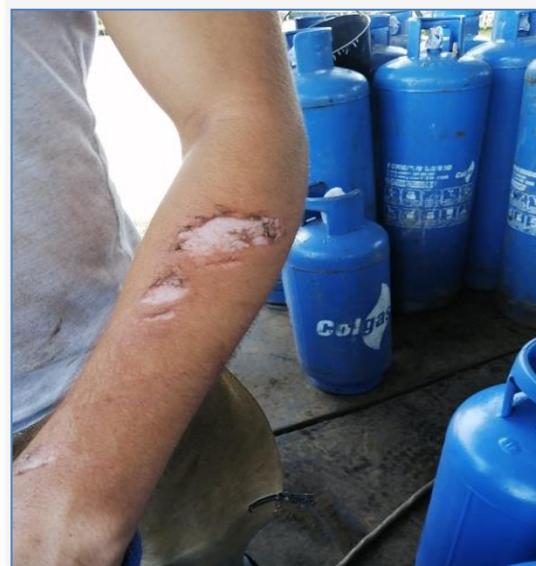
El colaborador se encontraba realizando labores de sellado de cilindros en planta, haciendo uso de una campana de sellado, cuando siente un leve corrientazo abre e inspecciona la campana, no encuentra ninguna inconsistencia en su estructura por lo que la cierra y prosigue en su trabajo, pasado unos segundos se genera una descarga eléctrica lo que produce la quemadura en el antebrazo izquierdo por contacto directo con la campana y debe pedir ayuda al compañero para que desconecte el equipo y así poder soltarla.

**CAUSA ASOCIADA** Descarga eléctrica (utilizar equipos o herramientas defectuosas)

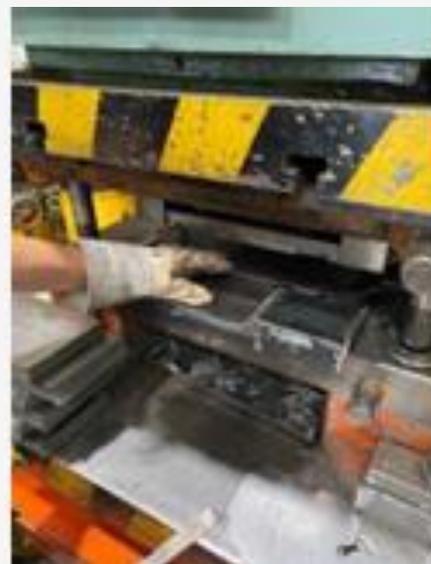
**CAUSA ASOCIADA** Falla en maquina y uso incorrecto de herramientas manuales

1. Realizar los reportes de condiciones inseguras a través de formato en físico
2. Incluir dentro del programa de mantenimiento preventivo los elementos críticos de la maquina
3. No realizar trabajos con maquinas o equipos que presenten fallas
4. Hacer uso correcto y adecuado de las herramientas manuales
5. Acondicionamiento del troquel para acceso del protector

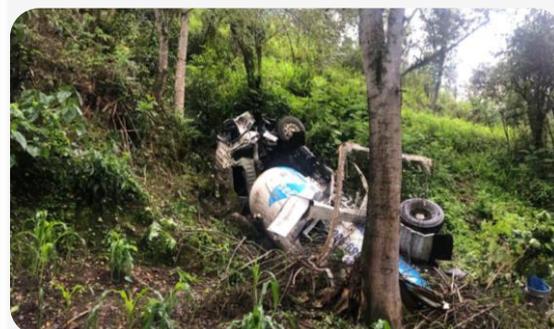
Consecuencia: Fuga de GLP de 7.290 kg al ambiente, pérdida total del vehículo, perdida del tanque.
