# LECCIONES APRENDIDAS

2020-2021-2022

**Equipo GRO**  
**23 Nov 2022**

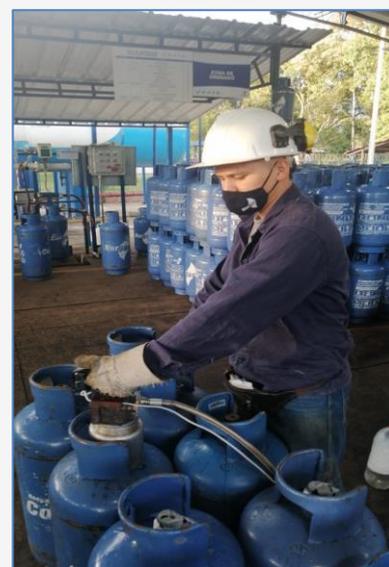
Trabajador inicia jornada laboral realizando actividad de sellado de cilindros y al momento de mover el cilindro de 15 kg, siente un fuerte dolor en la espalda que le impide seguir realizando la labor.

**DAÑO REAL** Bajo

**DAÑO POTENCIAL** Medio

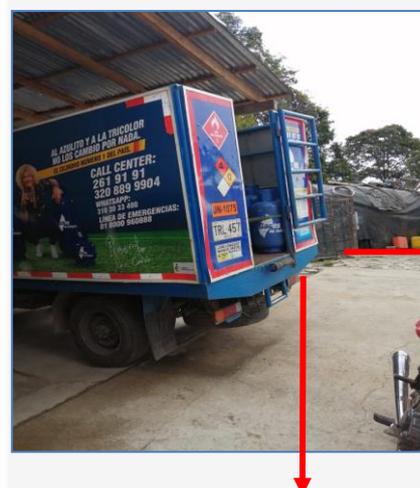
El colaborador se encontraba realizando el conteo de los cilindros en la carrocería del vehículo para finalizar la labor del día, cuando se disponía a bajar de espaldas, se enredó con el rodillo de descargue de cilindros que tiene la carrocería y cayó al piso, afectando la espalda y la cadera. El empleado fue trasladado con fuerte dolor a la IPS del municipio de Tamesis donde le prestaron la atención correspondiente.

Altura aproximada 1.20 mts

**DAÑO REAL** Medio

**DAÑO POTENCIAL** Alto

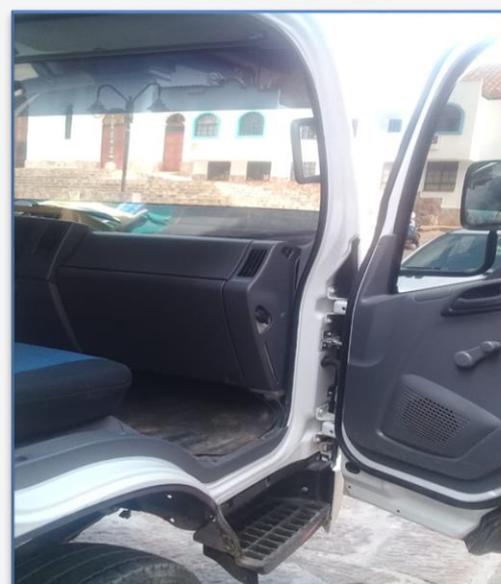
A las 8:30 am el colaborador se encontraba en instalación de cliente, al momento de subir a la carrocería siente un "tironazo" en su pierna derecha de la parte del glúteo hacia la rodilla, inicialmente no presta atención ni reporta inmediatamente, al dolor ir intensificándose reporta a la coordinadora de rutas y despachos quien informa al área HSE

**DAÑO REAL** bajo

**DAÑO POTENCIAL** Medio

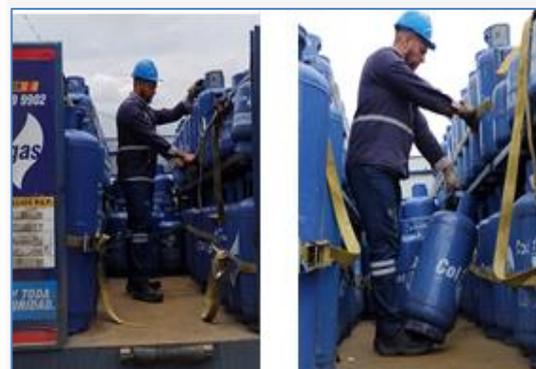
El Conductor del vehículo placas SXJ-070 se encontraba cargando los cilindros donde el cliente en el barrio Zamora en la Ciudad de Palmira, en el momento de colocar el cilindro en la parrilla del vehículo se le cayó y le golpeo el pie derecho, generándole una lesión en el empeine con 3 días de incapacidad.

**DAÑO REAL**

Medio

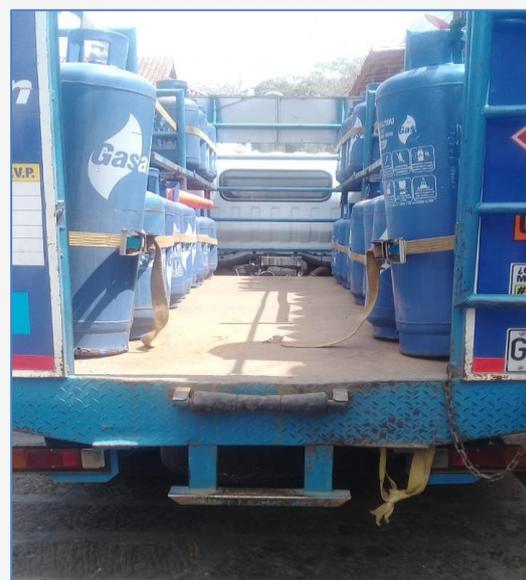
Trabajador se encontraba en zona de cliente final, realizando la entrega de 2 cilindros de 15 kg llenos (28 peso aprox.) y recoger dos vacíos, al momento de realizar el descargue el compañero se monta a la carrocería y se los alcanza para que el los reciba, al momento ya de subir los vacíos termina de sentir un dolor mas fuerte en su zona inguinal que no le permite moverse adecuadamente, el compañero lo lleva a clínica e informa al administrador, quien avisa a HSE.

<b>DAÑO REAL</b>	bajo	<b>DAÑO POTENCIAL</b>	Medio
<b>CAUSA ASOCIADA</b>	Posición inadecuada para el levantamiento de cargas	<b>CAUSA RAIZ</b>	Fuerza y alcance inadecuado (no realizar el levantamiento de cargas de manera correcta)

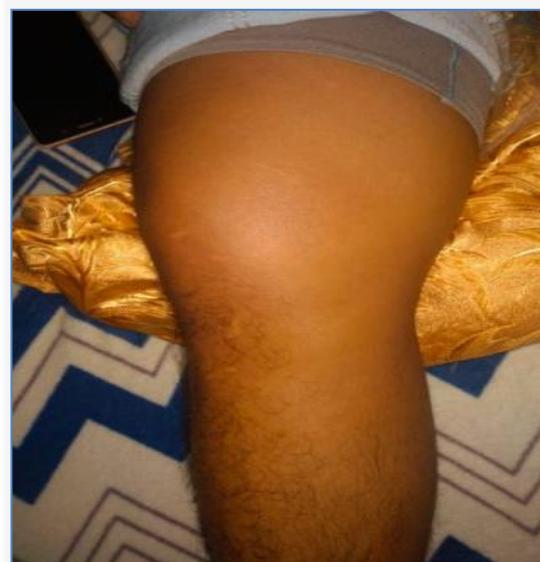
El colaborador estaba coordinando con un compañero para que parqueara bien el vehículo tri991 y cuando le estaba avisando para que retrocediera, cuando se movió a la parte izquierda sintió que piso en falso y se cayó a un hueco que estaba en el sitio ocasionando un dolor fuerte en la rodilla derecha.

**DAÑO REAL** Medio

**DAÑO POTENCIAL** Alto

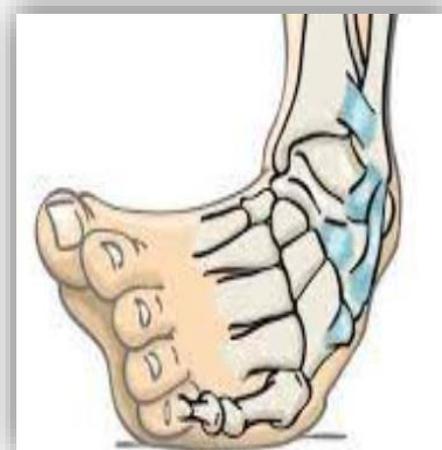
El colaborador se encontraba revisando las medidas de la cisterna y bajo por la escalera, luego subió a la plataforma por la zona de descargue de cilindros, tomó el densímetro, luego procedió a bajar de la plataforma por la parte lateral hacia la zona de trasiego, donde no hay escalera, al dar el paso sintió un vacío y el pie se le dobló ocasionando dolor en el pie derecho.

**DAÑO REAL** Medio

**DAÑO POTENCIAL** Alto

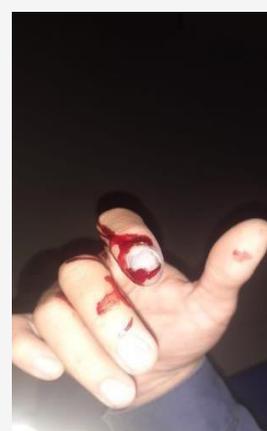
El Colaborador se encontraba realizando actividades de envasado de GLP en la Plataforma de Yumbo, al momento de tomar un cilindro de 18kg del nivel uno, se le cayó otro cilindro del lado izquierdo del nivel dos remontado, generándole un machucón en el dedo No. 2 de la mano derecha lo cual lo reportó a su jefe inmediato para dirigirse a un centro médico.

**DAÑO REAL** Medio

**DAÑO POTENCIAL** Alto

Gestionar el Mantenimiento preventivo y correctivo del suelo en mal estado, desnivelados y los cauchos deteriorados en la Plataforma de envasado.

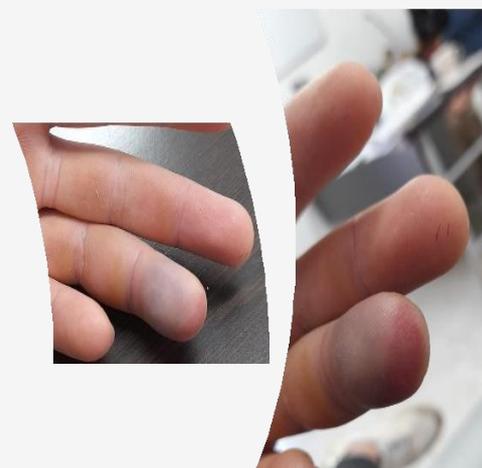
El conductor se encontraba en el Municipio de Belalcázar, Caldas entregando un pedido de cilindros al cliente de la zona y al momento de descargar un cilindro de la parrilla del vehículo se cayó generándole un machucón en el dedo No 4 de la mano izquierda, continuó realizado la entrega de cilindros y en horas de la tarde lo reporto a su jefe inmediato.

**DAÑO REAL** Medio

**DAÑO POTENCIAL** Alto

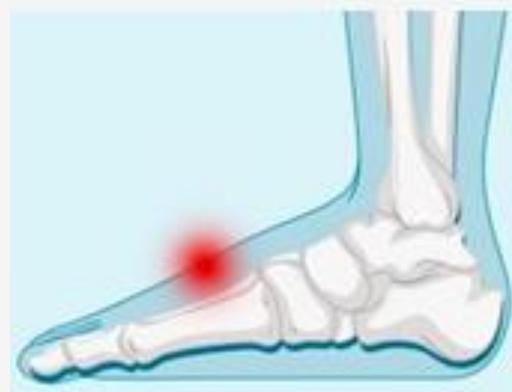
El día sábado 15 de enero de 2022, el colaborador comenta que se encontraba en el municipio de Uribia visitando a un cliente, al momento de subir un tanque de 100 libras vacío, se le resbaló y le cayó en el pie izquierdo, afectando parte del empeine. Como no sintió dolor, siguió laborando. Al llegar a su vivienda y quitarse las botas, sintió un dolor en la parte afectada. El día domingo 16 de enero, se contacta con jefe inmediato para reportar evento sucedido el día anterior.

**DAÑO REAL** Bajo

**DAÑO POTENCIAL** Medio

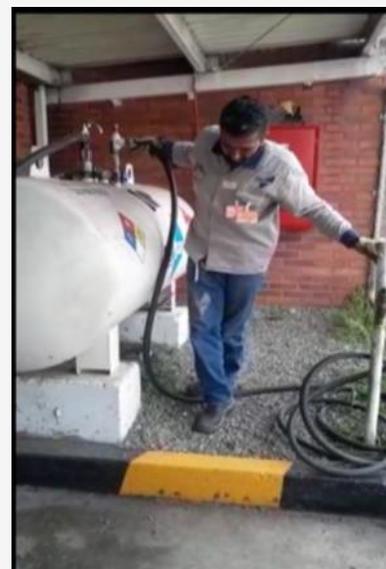
El Colaborador se encontraba realizando actividades de trasiego de GLP en el cliente Tecno sur Cauca, al momento de revisar el indicador de nivel del tanque estacionario, se paró sobre la manguera de GLP que estaba en el piso y le causó una torcedura en el tobillo del pie izquierdo.

**DAÑO REAL**

Medio

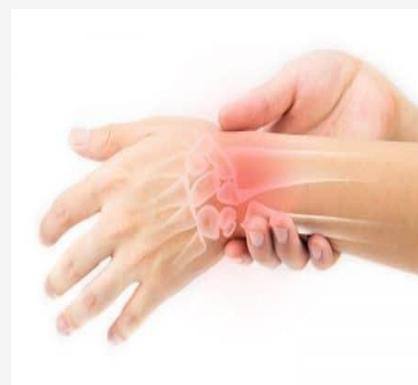
El día Jueves 24 de marzo del 2022, el colaborador comenta que se encontraba en cliente cuando se dispuso a rodar un cilindro, en esta acción se le enreda el guante en la manija y le dobla la mano.

**DAÑO REAL** Medio

**DAÑO POTENCIAL** Alto

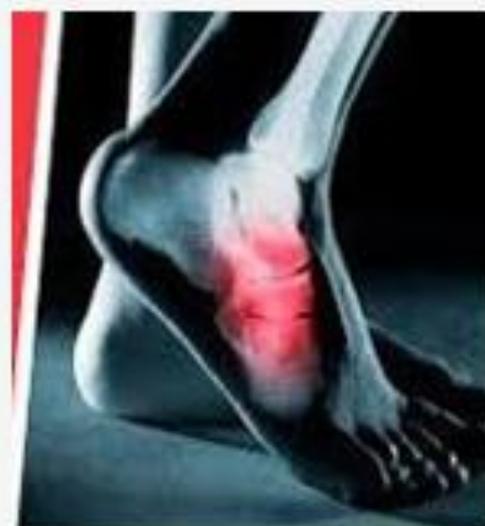
El colaborador se encontraba en planta descargando cilindros vacíos de la parrilla superior y uno de los cilindros llenos de 18 kg que se encontraba en la parte superior de la parrilla se cayó y le golpeó el pie izquierdo en la parte del empeine, termina de descargar el vehículo y se retire la bota, en ese momento se observa inflamado el pie generándole dificultad para apoyarlo.

**DAÑO REAL** Bajo

**DAÑO POTENCIAL** Medio

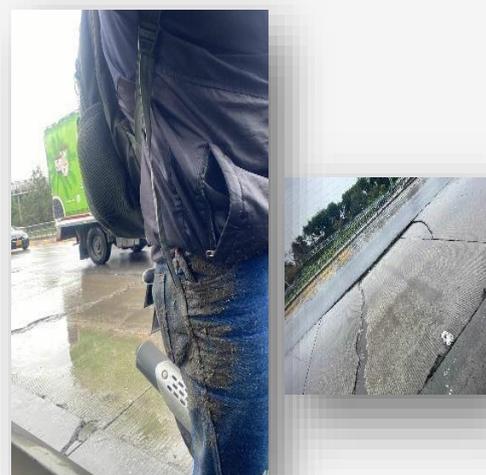
El técnico estacionario se desplazaba desde puente Aranda a Zipaquirá a realizar una revisión dirigiéndose por la autopista norte en un bache (daño en la vía) un carro freno inmediato ya que en el momento la reacción fue frenar de inmediato, pero por las fuertes lluvias el frenado de la moto no fue lo esperado perdiendo agarre en el pavimento, ocasionando la caída del técnico en el costado derecho del cuerpo lastimando el pie derecho, torso y brazo.

**DAÑO REAL** Medio

**DAÑO POTENCIAL** Alto

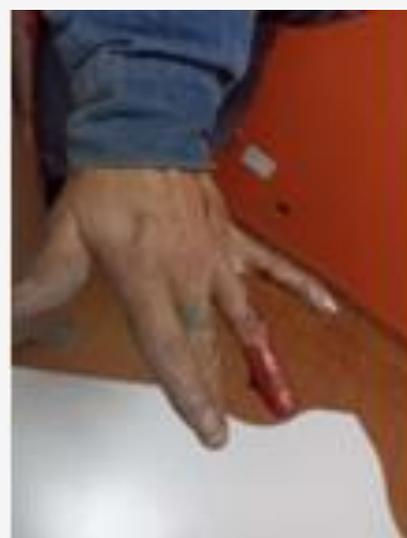
El colaborador movilizaba a través de giros dos cilindros de 45Kg desde el área de soldadura hasta el área de normalizado, los tenía sujetos por el protector, en ese traslado uno de los cilindros se resbala y le genera golpe en el 4to dedo de la mano izquierda (dedo anular), entre los dos protectores de los dos cilindros generando herida abierta.

**DAÑO REAL** Medio

**DAÑO POTENCIAL** Alto

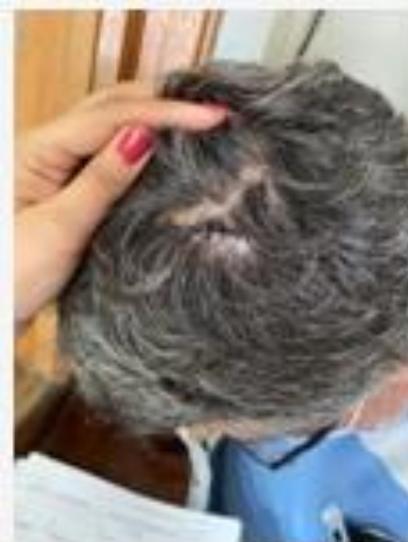
Al desplazarse desde el almacén hacia la zona de almacenamiento de cilindros terminados, por disminuir camino hacia donde estaba cargando el camión con cilindros, decidió pasar por debajo de los percheros ubicados en zona de comedores y al agacharse para pasar golpea la cabeza con un punto de soldadura que sobresalía de la viga que conforma el perchero generándole una herida en la parte superior de la cabeza

**DAÑO REAL** Medio

**DAÑO POTENCIAL** Alto

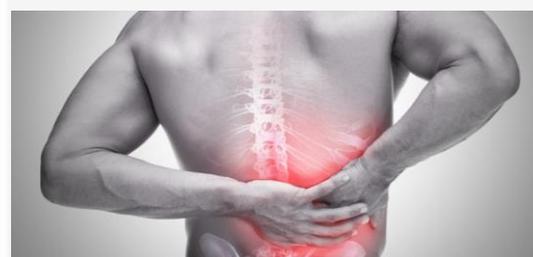
El colaborador se encontraba realizando transbordo de cilindros del vehículo de la empresa al del contratista Mario Tobon en el municipio del retiro, Antioquia. el conductor al pasar de un vehículo al otro, se resbala y se cae recibiendo uno de los tubos de la carrocería, ocasionándole un golpe en el costado de lado izquierdo del torso.

**DAÑO REAL** Medio

**DAÑO POTENCIAL** Alto

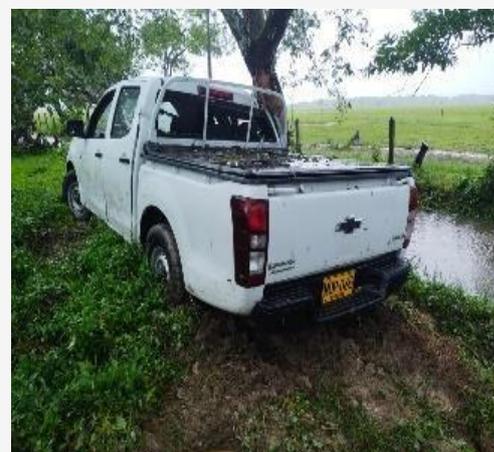
El coordinador comercial y vendedor de estacionarios se dirigían de Villavicencio hacia Puerto Gaitan a visitar un proyecto, se trasladaban en vehículo de la compañía, pasando el peaje de la libertad sufren accidente de tránsito por estado del clima y de la vía (aceite) provocando pérdida de control del vehículo y colisión de costado derecho a un árbol.

**DAÑO REAL** Medio

**DAÑO POTENCIAL** Alto

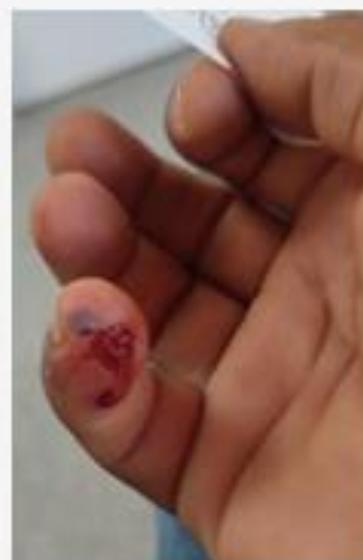
El colaborador manifiesta que se encontraba cargando el vehículo para salir a segunda ruta, al momento de cerrar la puerta de la carrocería, el cilindro que estaba remontado y más cerca a la puerta de la carrocería se movió y golpeo contra la puerta, no alcanzó a retirar la mano y su dedo meñique derecho quedo atrapado en medio del cilindro y la puerta, el impacto produjo un golpe que ocasiono ruptura de piel.

**DAÑO REAL** Medio

**DAÑO POTENCIAL** Alto

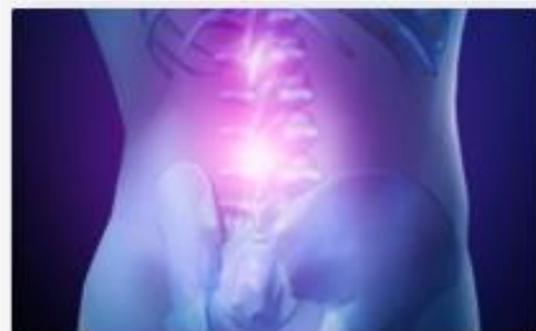
El colaborador manifiesta que se encontraba manipulando un cilindro de 18 Kg, cuando realizo mal una fuerza generando dolor en la espalda.

<b>DAÑO REAL</b>	Medio	<b>DAÑO POTENCIAL</b>	Alto
<b>CAUSA ASOCIADA</b>	Levantamiento inadecuado de cilindros	<b>CAUSA RAIZ</b>	No cumplir con el estándar de levantamiento manual de cargas.

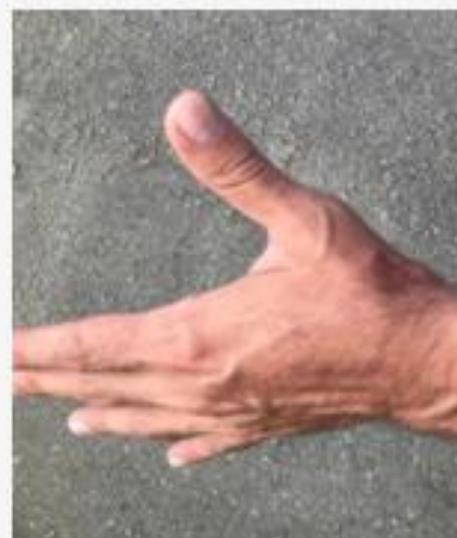
El colaborador se encontraba descargando un cilindro de 18kg en la carrocería; el cilindro le cogió ventaja y se le resbalo pero no lo soltó del cuello para evitar que se cayera, y al no soltarlo le generó un tirón en la muñeca que a simple impresión fue leve, continuó con su labor aunque con mucho dolor, en el instante pensó que se había molestado la cirugía que tiene en la muñeca, cuando consultó al médico por una revisión periódica, identificó que es una fractura en un hueso de la mano y que la cirugía está intacta y no tenía nada que ver con la lesión actual.

### DAÑO REAL

Bajo

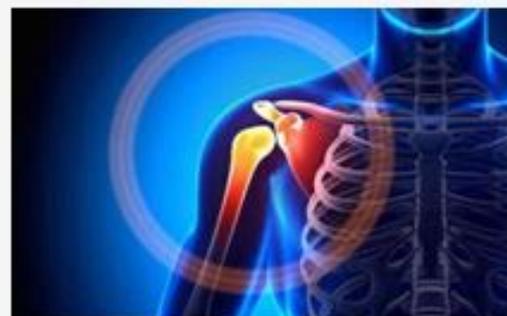
El Colaborador se encontraba realizando entrega del primer cliente en galindo Neiva, al momento de hacer la entrega de un cilindro de 100lb, me dispongo al descargar el cilindro desde la carrocería del vehículo, desplazándolo por el rodillo de la carrocería, este cogió ventaja y se deslizo fuerte, lo sostuve con una sola mano, la derecha, y sintió un halonazo en el hombro derecho.

**DAÑO REAL** Bajo

**DAÑO POTENCIAL** Medio

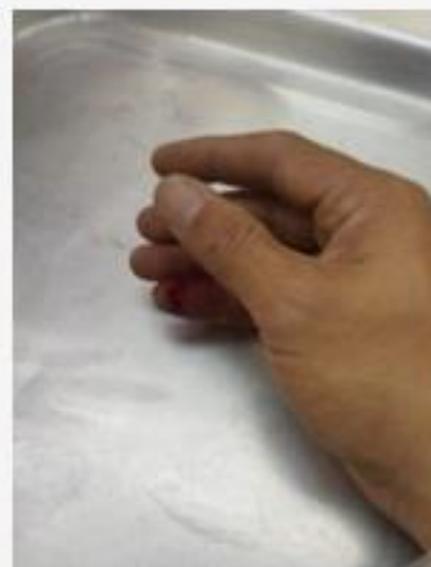
Durante el descargue del vehículo en el expendió del cliente Hernán Loaiza en el Municipio de Sonsón, al conductor se le cae un cilindro en la mano ocasionándole una herida en el primer falange del dedo meñique de la derecha.

**DAÑO REAL** Medio

**DAÑO POTENCIAL** Alto

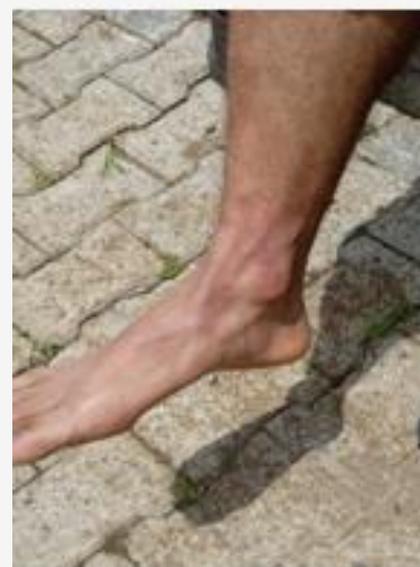
El colaborador se encontraba esperando cilindros llenos para sellar, alterno a esto un acarreador sacaba un cilindro de 45kg lleno de la bahía de envasado, este al rodar para ponerlo en el área de producto terminado, se le deslizó desde la manija y cayó en posición horizontal a la zona de tobillo del otro compañero. El golpe fue de la manija del cilindro/válvula de servicio contra la zona interna del tobillo derecho.

**DAÑO REAL** Medio

**DAÑO POTENCIAL** Alto

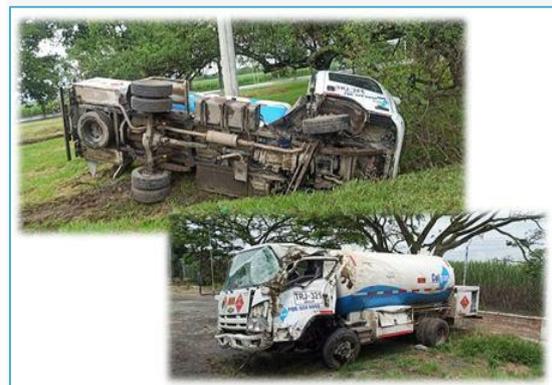
El Conductor se trasladaba por la vía Tuluá - Andalucía en el sector Puente de las mariposas, en el momento que otro vehículo Tracto camión lo cierra pierde el control del vehículo carro tanque volcándose en la berma.

**DAÑO REAL**

Alto

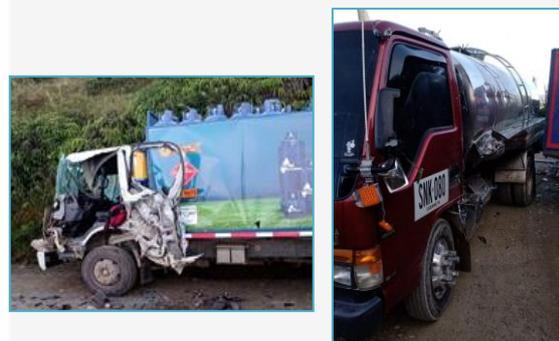
## IMAGEN REFERENCIA

El conductor se trasladaba hacia el municipio de Toledo, al llegar a una parte de la vía estrecha sin pavimentar de doble vía, se encuentra con un vehículo tipo NPR (Mod aprox 2010-2011) transportador de leche en sentido contrario, el vehículo propio se a orilla totalmente y suspende la marcha al evidenciar que el tercero conduce sin precaución y no se detiene sin embargo el vehículo tercero colisiona en la parte lateral izquierda del vehículo propio.

**DAÑO REAL** Alto

**DAÑO POTENCIAL** Sobreexposición

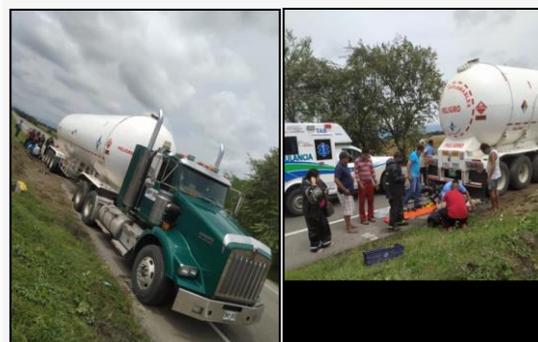
### IMAGEN REFERENCIA

El conductor venia cargado de Cupiagua con destino a Villa Garzon, sobre el municipio del espinal disminuye la velocidad para permitir el adelantamiento de otro vehículo, al retomar la marcha, siente un golpe fuerte en la cisterna, al verificar los espejos se percata del impacto de una motocicleta con dos pasajeros por la parte posterior de la cisterna. El conductor de la motocicleta no contaba con licencia para conducir, la moto no tiene seguro ni técnico mecánica. El conductor transitaba a una velocidad de 53 km/h reduce a 28 km/h para dar paso a la camioneta que pretendía adelantar. Muere de ocupante de la motocicleta y el otro ocupante de la motocicleta se encuentra herido ( no se conoce el estado).

## DAÑO REAL

Sobreexposición

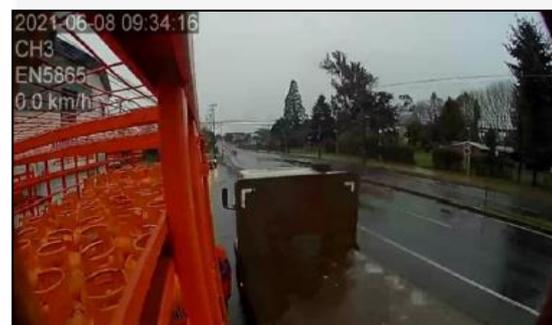
## IMAGEN REFERENCIA

Producto del incidente, el colaborador sufre contusiones a nivel torácico.

**DAÑO REAL**

Alto

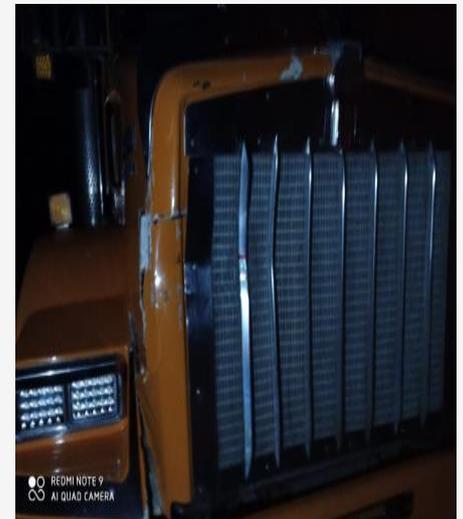
## IMAGEN REFERENCIA

El vehículo tracto camión de la compañía intenta adelantar un camión sencillo, el camión frena antes de que la cisterna pueda adelantarle, lo que ocasiona un choque con el cabezote de la cisterna.

**DAÑO REAL** Alto

**DAÑO POTENCIAL** Sobreexposición

1. No realizar actos inseguros como adelantar en una vía doble línea, no aumentar la velocidad en vías con hundimientos, identificar los riesgos en la vía.
2. Continuar trabajando con los conductores en campañas como fatiga, exceso de velocidad, estado del vehículo y condiciones de la vía etc.
3. Socialización de lección aprendida.

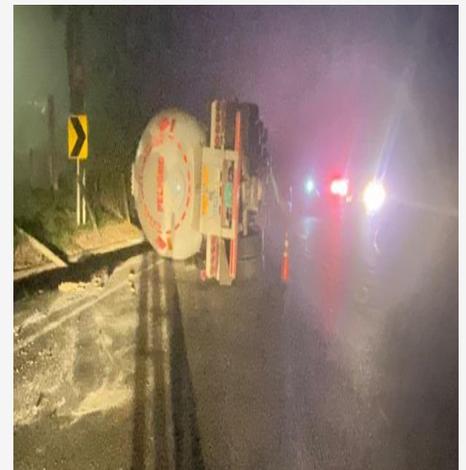
## IMAGEN REFERENCIA

El conductor se percata que se había estallado una llanta, luego pierde el control del vehículo y su posterior volcamiento.

**DAÑO REAL** Alto

**DAÑO POTENCIAL** Sobreexposición

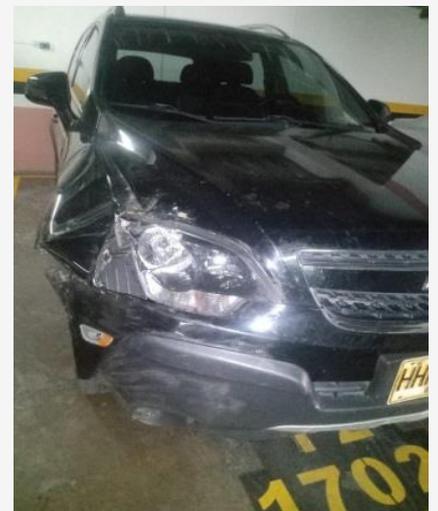
## IMAGEN REFERENCIA

Por esquivar un hueco sobre la vía, el conductor tuvo que acercar el vehículo a la berma, el vehículo queda encunetado y no frena, por esa razón fue difícil maniobrar el vehículo y termino golpeando la parte lateral derecha contra las ramas del monte.

**DAÑO REAL** Alto

**DAÑO POTENCIAL** Sobreexposición

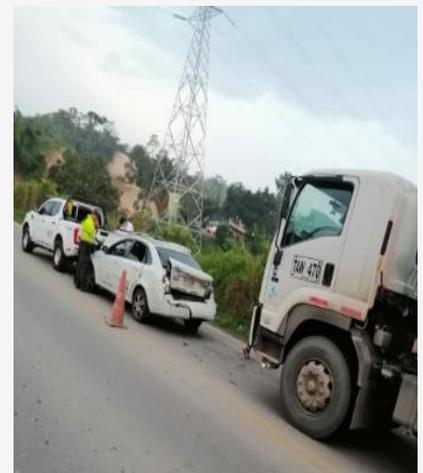
## IMAGEN REFERENCIA

El conductor iba sentido Bucaramanga - Barrancabermeja y al llegar al pare y sigue vía la fortuna manifiesta que se le cerraron los ojos y golpeo un vehículo pequeño publico ocasionando que este así mismo golpeará una camioneta que estaba adelante, se reportó un pasajero lesionado del vehículo público que fue llevado para el hospital de Lebrija para revisión, ahí mismo el conductor tan pronto sucedieron los hechos llamo a la policía de carreteras y al jefe inmediato para comentar lo sucedió, luego procedió a llamar a la aseguradora.

**DAÑO REAL** Alto

**DAÑO POTENCIAL** Sobreexposición

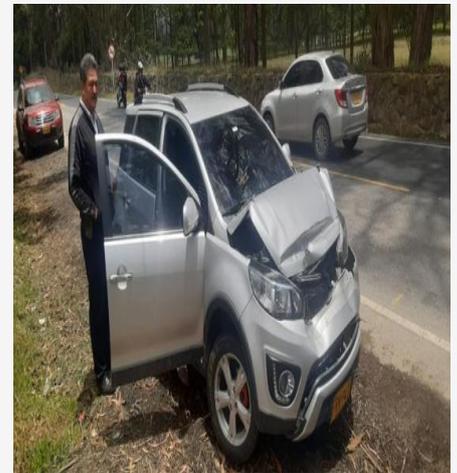
## IMAGEN REFERENCIA

Luego de cruzar el peaje de Mondoñedo a Soacha, había una niebla espesa, en el km 3 se presentó un accidente de una moto que venía adelantando a una volqueta, la moto se estrelló de frente contra la tractomula y al frenar en seco y con la poca vista, frenó el conductor su vehículo sin embargo el carro golpeo por la parte trasera de la tractomula.

**DAÑO REAL** Alto

**DAÑO POTENCIAL** Sobreexposición

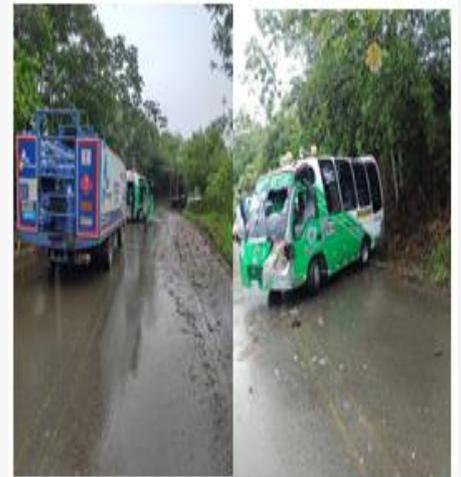
## IMAGEN REFERENCIA

El conductor Dairo Elías mira, se encontraba conduciendo el vehículo de placas JKW022 por la vía que conduce de Yolombo a Vegachí a la altura de la vereda la Bacana, el conductor en mención iba adelantar un furgón, en ese instante venía una buseta con la cual iba a colisionar de frente al vehículo por lo cual frenó de emergencia patinando y colisionando contra el furgón del tercero.

**DAÑO REAL** Alto

**DAÑO POTENCIAL** Sobreexposición

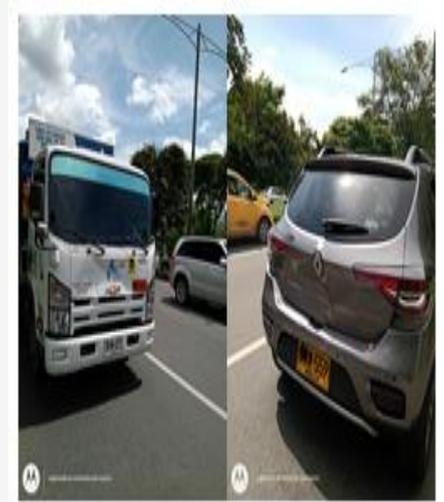
## IMAGEN REFERENCIA

El vehículo de placas JKW021 el cual era conducido por el señor Miguel Ángel Restrepo se encontraba transitando por la avenida regional a la altura del Sena sentido sur- norte, carril derecho delante de este se encontraba un vehículo particular, el cual se ve obligado a frenar por imprudencia de un motociclista que se cruza bruscamente, provocando esto el impacto del vehículo perteneciente a la empresa Norgas con el vehículo particular.

**DAÑO REAL** Alto

**DAÑO POTENCIAL** Sobreexposición

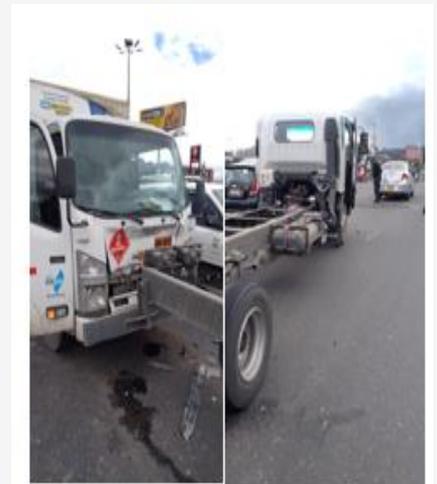
## IMAGEN REFERENCIA

Por evadir un hueco, dos vehículos frenan intempestivamente y el vehículo de la compañía que se encontraba detrás frena e impacta con uno de los vehículos de adelante ocasionando choque múltiple afectando baúl, placa y defensa.

**DAÑO REAL** Alto

**DAÑO POTENCIAL** Sobreexposición

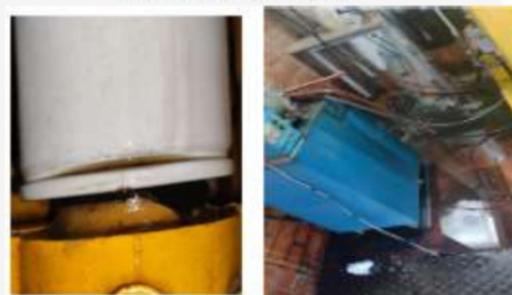
## IMAGEN REFERENCIA

Operario de mantenimiento reporta que se encontraba haciendo mantenimiento preventivo al equipo de planta generadora de energía eléctrica en el cual una de las mangueras se soltó generando un derrame de 2 mts<sup>2</sup> ( 5 galones de aceite derramado) aprox.

**DAÑO REAL** Alto

**DAÑO POTENCIAL** Sobreexposición

Gestionar Kit de derrames apto para derrames construcción de diques de contención en planta generadora verificar sellos e instrumentación del sistema antes, durante y después de realizados los mantenimientos preventivos
